Keterpulihan ekosistem lahan pasca tambang batubara tertinggal jauh di belakang keberhasilan rehabilitasi lahan

Triyono Sudarmadji^{1*}, Wahjuni Hartati²

Tabel 3. Penilaian Keberhasilan Reklamasi Hutan PT Santan Batubara (Blok Separi)

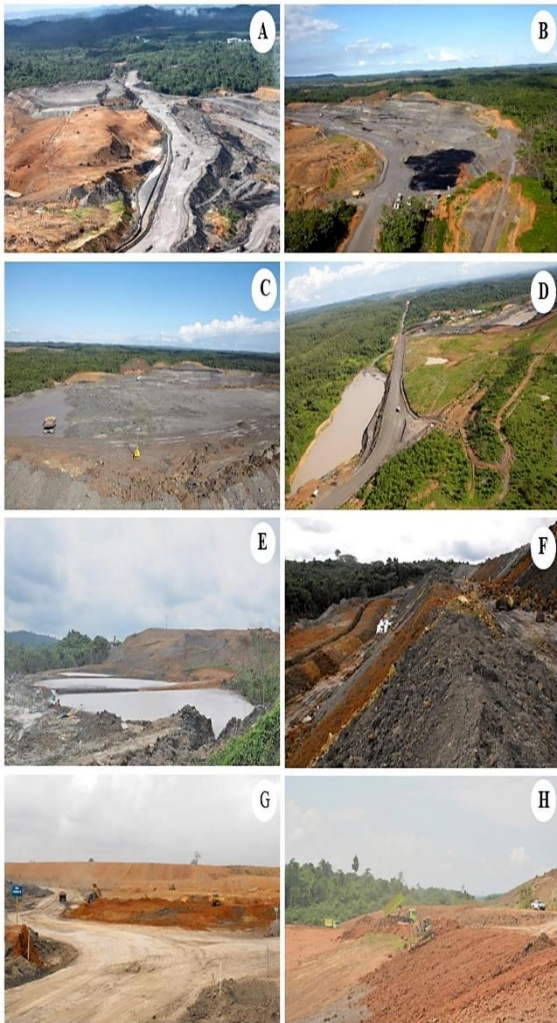
Penilaian stabilitas lereng adalah tidak terjadi longsor hingga longsor sangat ringan (<5%) pada luasan 12,20 ha, longsor ringan (5-10%) pada luasan 4,20 ha, longsor sedang (11-15%) pada luasan 6,70 ha.

>90% terdapat pada luasan 13,60 ha, 85-90% pada luasan 9,50 ha dengan ketebalan tanah 30-100 cm. Hal ini penting untuk rujukan pertumbuhan dan perkembangan vegetasi di lahan pasca tambang (Hartati dkk., 2013; Marganingrum dan Noviardi, 2009).

Gambar 2. Penimbunan waste dump di Ex-DA (A), Rona Ex-DA di OPDAM2 (B), Rona Ex-Pit M2 (C), Rona Ex-Pit F1, IPDC, Komodo (D), Rona lereng M2D (E), Rona lereng Ex-Pit Komodo (F), Penaburan tanah pucuk di IPDC Komodo, IPDcM1 dan IPDb Komodo (G), dan Penaburan tanah pucuk di IPDcM1 (H).

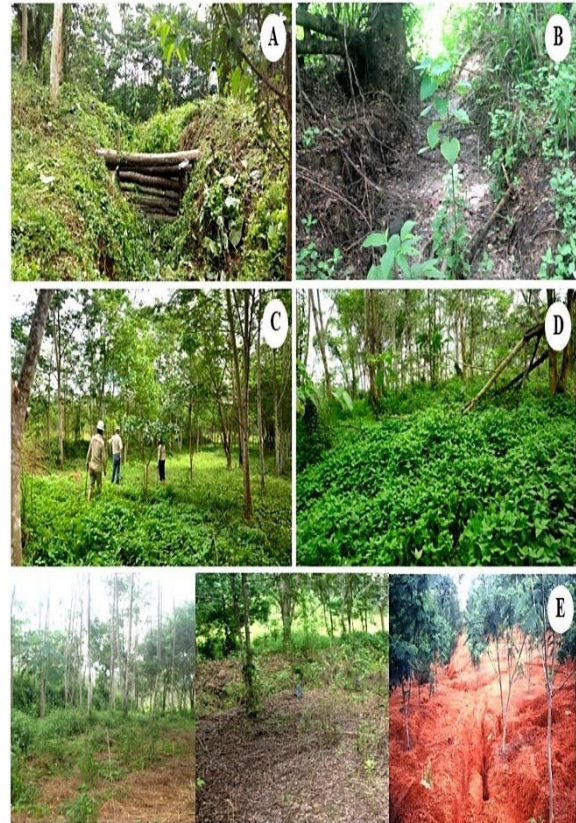
cukup tersedia pada lahan reklamasi (Gambar 3A dan Gambar 3B) pada luasan 23,10 ha. Terdapat juga terdapat bangunan *wooden checkdam* sejumlah 80-89% pada lahan seluas 1,72 Ha (OPDbM2).

Luasan penanaman *cover crops* pasca penaburan tanah pucuk adalah >90% (Gambar 3C dan Gambar 3D) dan kondisi saat ini >90%, yang pada tahap awal revegetasi penting untuk menahan tumbukan langsung curah hujan sehingga memperkecil peluang erosi dan limpasan permukaan, serta memasok bahan organik untuk meningkatkan ketersediaan nutrisi tanaman.

Terjadinya erosi lembar dan alur dijumpai pada kisaran 6-0% pada luasan 16,40 ha, sedangkan erosi lembar, alur, dengan harkat sedang (11-15%) pada luasan 6,70 ha (Gambar 3E). Kondisi ini harus diatasi dengantindakan reklamasi utamanya dengan jaringan drainase dan penutupan cepat tanah terbuka agar erosi alur tidak meningkat menjadi erosi parit.

Gambar 3. Bangunan pengendali erosi-sedimentasi di IPDF1 (A), Paritan pengendali erosi-sedimentasi di OPDDM2 (B), Cover crops di Ex-Pit IPDC1 Komodo (C), Cover crops di IPDb Komodo (D), dan Kejadian erosi-sedimentasi di OPDDM2 dan IPDBM1 (E).

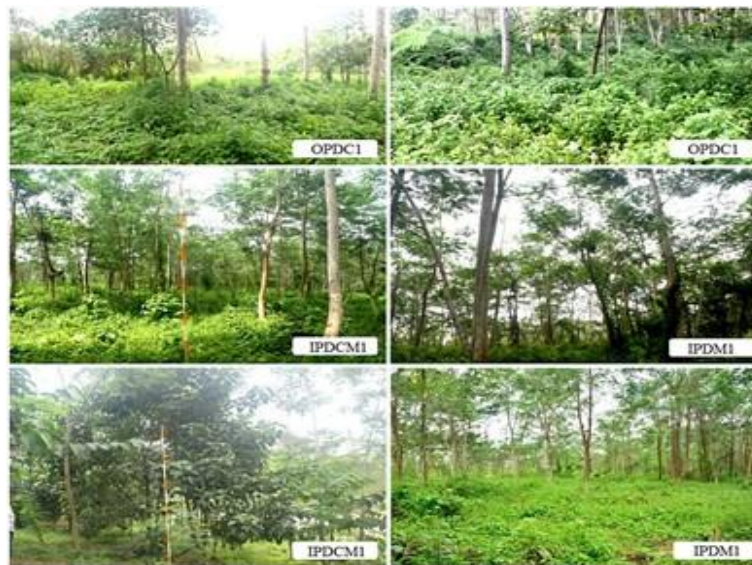
Tanaman revegetasi tumbuh sehat dengan capaian >90% pada luasan 18,9 Ha dan sisanya 4,2 ha sebesar 51,20%. Hal tersebut merupakan indikasi bahwa hanya tanaman yang tumbuh sehat mampu bertahan dan menjadi tolok ukur keberhasilan revegetasi lahan pasca tambang. Hasil penilaian keberhasilan rehabilitasi hutan harus dilihat dalam perspektif integratif dan kondisi eksisting lapangan. Sehingga, penataan lahan - pengisian kembali lubang bekas tambang, luas areal yang ditata, kestabilan lereng, penaburan tanah pucuk, pengendalian erosi dan sedimentasi - jumlah fisik bangunan, manfaat bangunan, luas *cover crops*, terjadinya erosi, upaya revegetasi - luas areal penanaman, persen tumbuh, jumlah tanaman, komposisi jenis, serta kesehatan tanaman adalah indikator-indikator yang bersifat komplementer dan tidak berdiri sendiri-sendiri (Tabel 3).

Gambar 4. Revegetasi di berbagai lokasi
